# 항내 조선 사고 예방

한국선장포럼

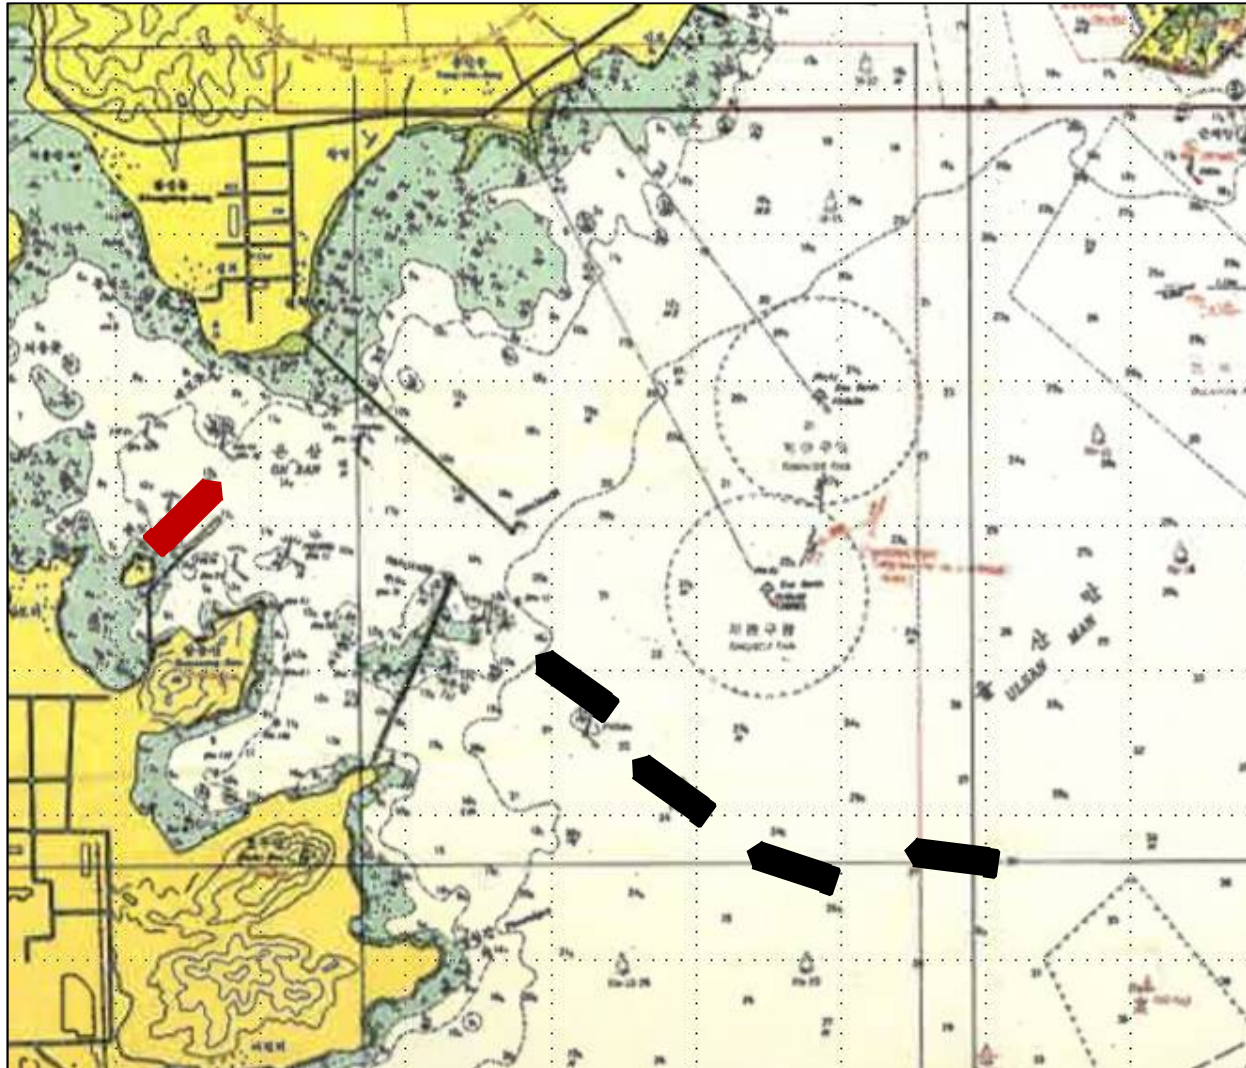
## 1.2 상황도

- 울산 외항 묘박지에서 온산항 E-1 돌핀부두로 입항중 방파제 부근에서 출항선박을 대기하다 풍조에 압류되어 등부표와 접촉하여 본선 스크류와 등부표에 손상 발생
- 추진기에 등부표 체인이 걸려 예선 2척의 도움을 받아 묘박지로 예인

- 선석이 확보되지 않은 상태에서 무리한 입항 시도
- 풍조에 의한 선체 압류에 크게 신경쓰지 않음
- 예선(Tug)이 준비되지 않음
- 풍조를 받고 항행시 선체의 운동(그에 대한 반응)을 충분히 숙지하지 못함

- 터미널, 출항선, 본선 도선사와 출입항 시각 사전 확인
- 바람과 조류의 세기를 감지하고 이로 인한 압류를 감안하여 적절한 조치(Leeway, Tideway) 를 적용
- 대기 수역이 없는 경우 여유 공간이 충분한 곳에서 대기
- 안전하게 Drifting할 수 없는 좁은 수역일 경우 Tug를 준비
- 투묘가 가능한 수역일 경우 시간적 여유를 얻기 위해 묘박 대기한다.

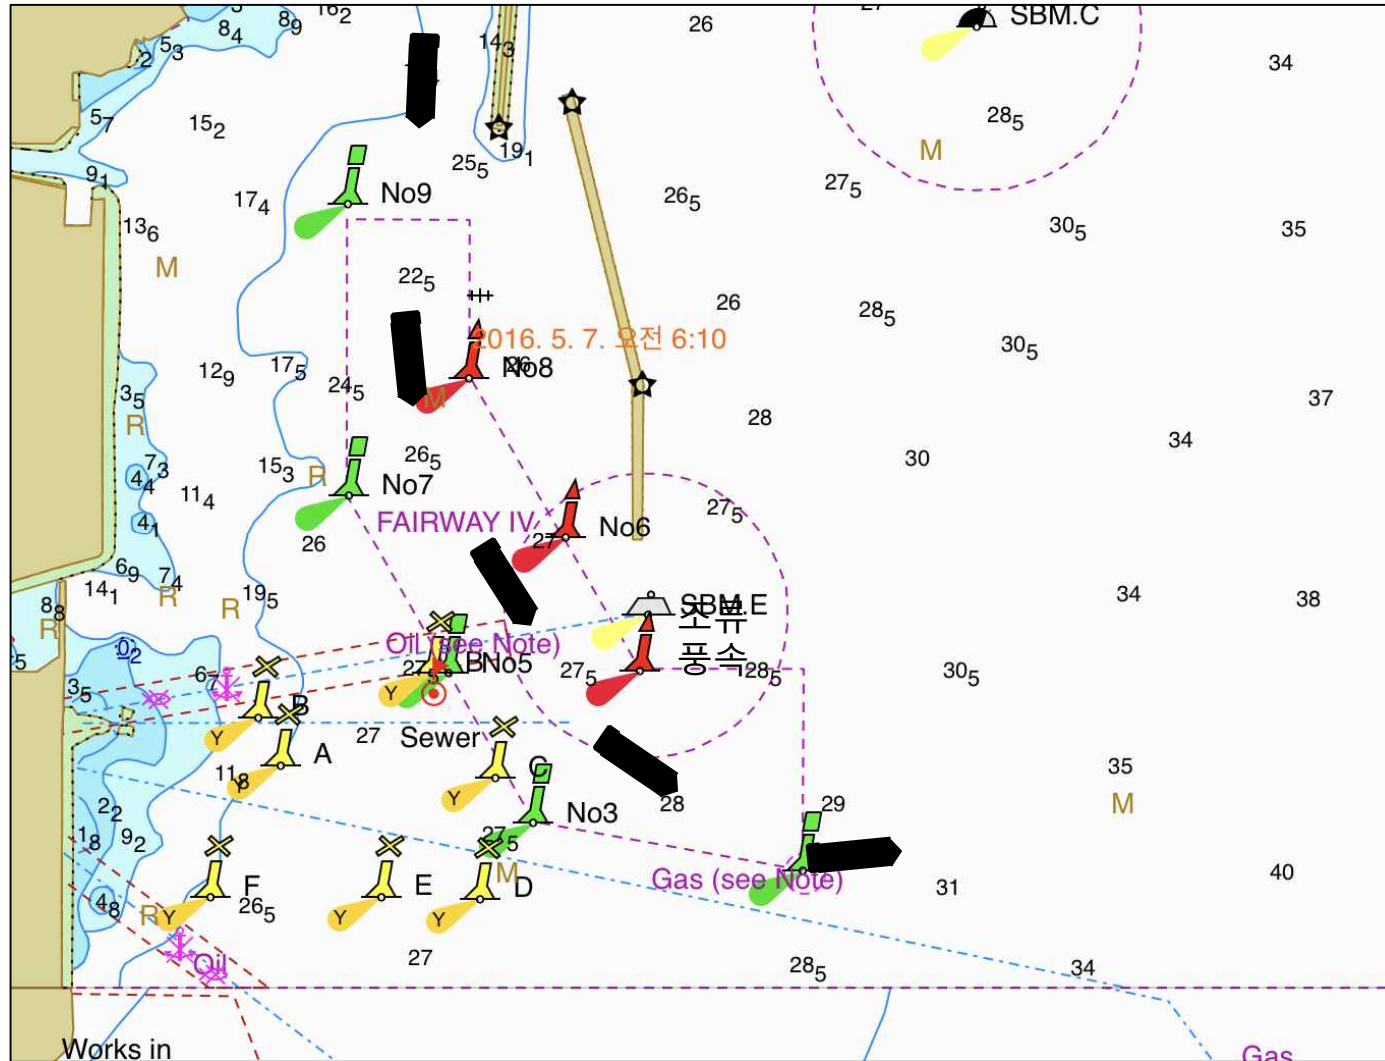
## 2.2 상황도

- 울산항에서 양하 후 출항중 조류에 의해 등부표와 접촉 위험이 있어 Kick을 이용한 회피조선으로 우현전타 발령
- 스크류가 등부표의 부표 체인에 걸려 예선 2척의 도움을 받아 묘박지로 이동

- 조타수가 우현 전타가 아닌 좌현 전타를 함
- 동시점멸 등부표 발광주기가 길어 압류되는 것을 쉽게 감지 못함

- 도선사의 타각 지시 후 선장과 항해사는 반드시 확인
- 조류가 강한 수역에서는 지속적인 압류 여부 확인
  - 특히 정형에서 조류를 받거나 심흘수일 경우 주의 요함
- 신침로 거리를 감안하여 전타 시점을 잘 선택할 것
- 시계가 불량한 경우나 야간에 Radar 화면에 의지할 경우 변침이 늦음을 인지하고 예방을 위해 시정이 좋은 상태에서도 육안과 Radar 화면을 자주 관찰하여 변침시점을 익혀둘 것

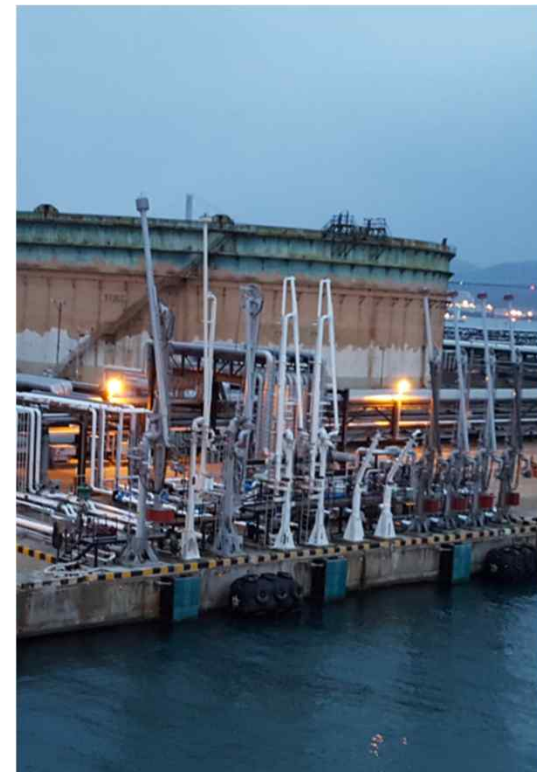
- 울산항 LPG 부두에서 양하 후 출항중 앵커를 감아올리다  
다른 선박의 앵커 체인에 걸려 계류 선박이 이동
- 터미널 LPG 적재 칙산암 파손

파손된 LPG 터미널 칙산암

- 앵커가 완전히 수면 위로 올라온 후 이안 조선
- 선수 책임자의 앵커 체인 장력, 방향 보고 명확화
- 앵커 투묘시 다른 선박의 투묘에 방해되지 않도록 함
- 좁은 수역에서는 앵커 대신 예선 사용

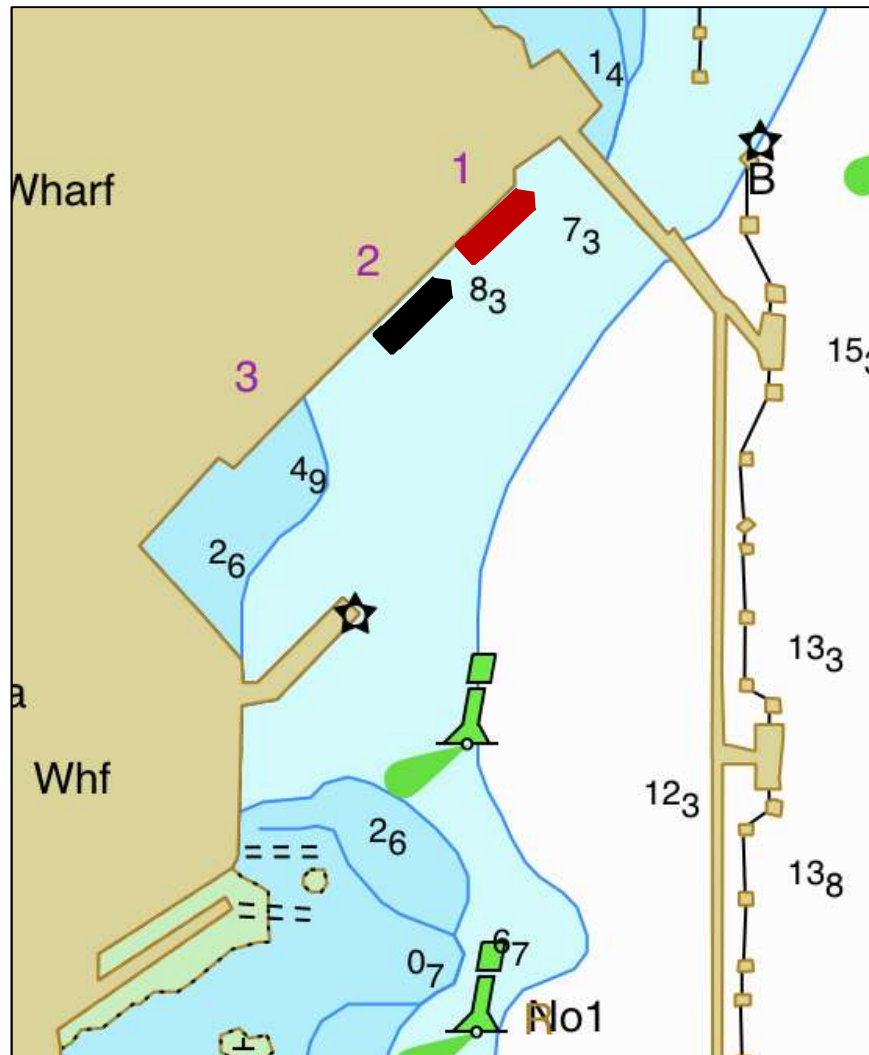
## 3.2 상황도

- 앵커가 완전히 수면위로 올라오지 않은 상태에서 출항하면서 앞 계류선 앵커체인을 끌어 앞 선체가 이안

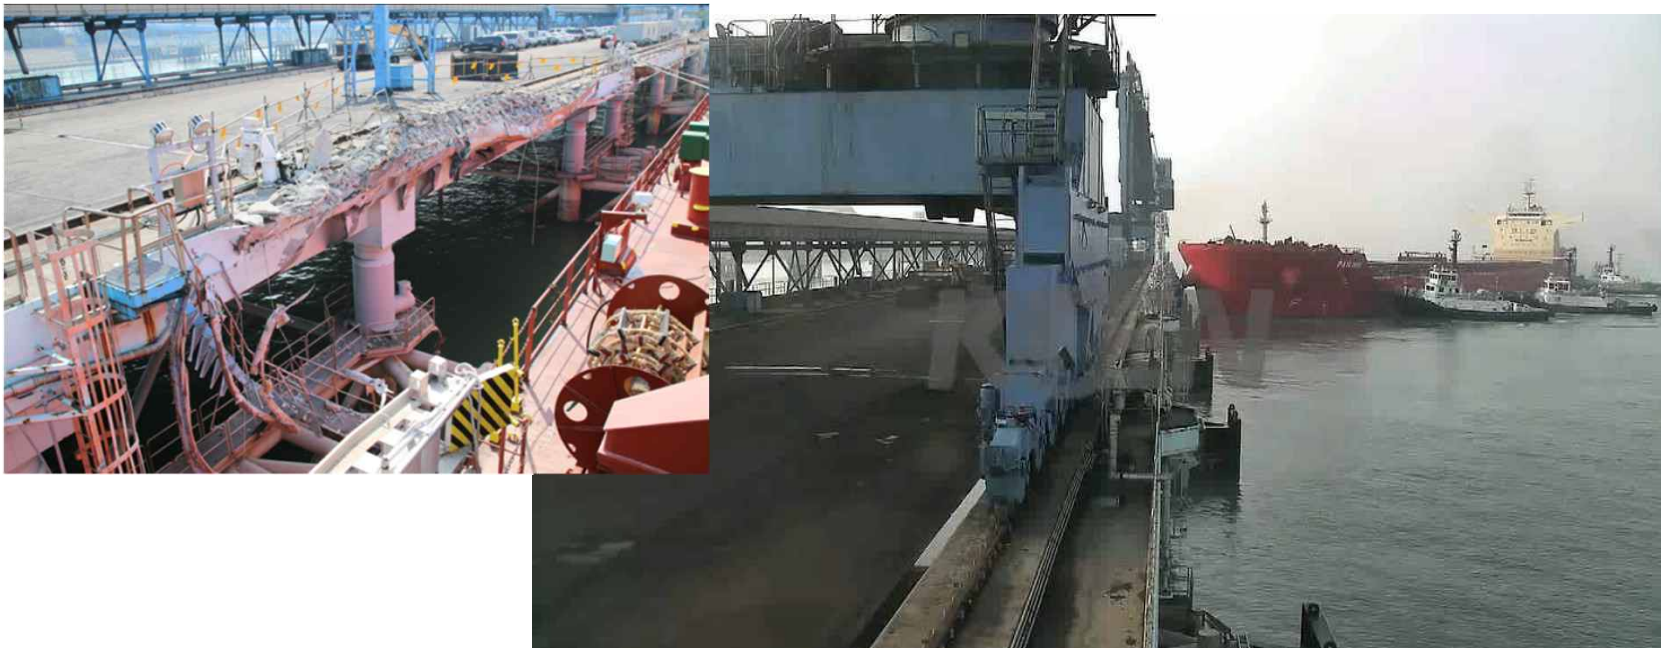
- VLCC가 인천항 영흥화력 입항중 감속 실패로 부두와 충돌
- 본선은 우현앵커 유실, 선수부 외판손상 발생
- 영흥화력 2부두 길이 약 30m, 폭 약 1m 손상, 방충재 파손

- 항내 조선시 적정 속력 유지 및 감속
- 예선의 조기 활용
- 본선 조종성능 숙지 및 도선사에게 통지
- 주 도선사에게 적극적인 입장 전달
- 위험시 즉각적인 조선 지휘권 행사

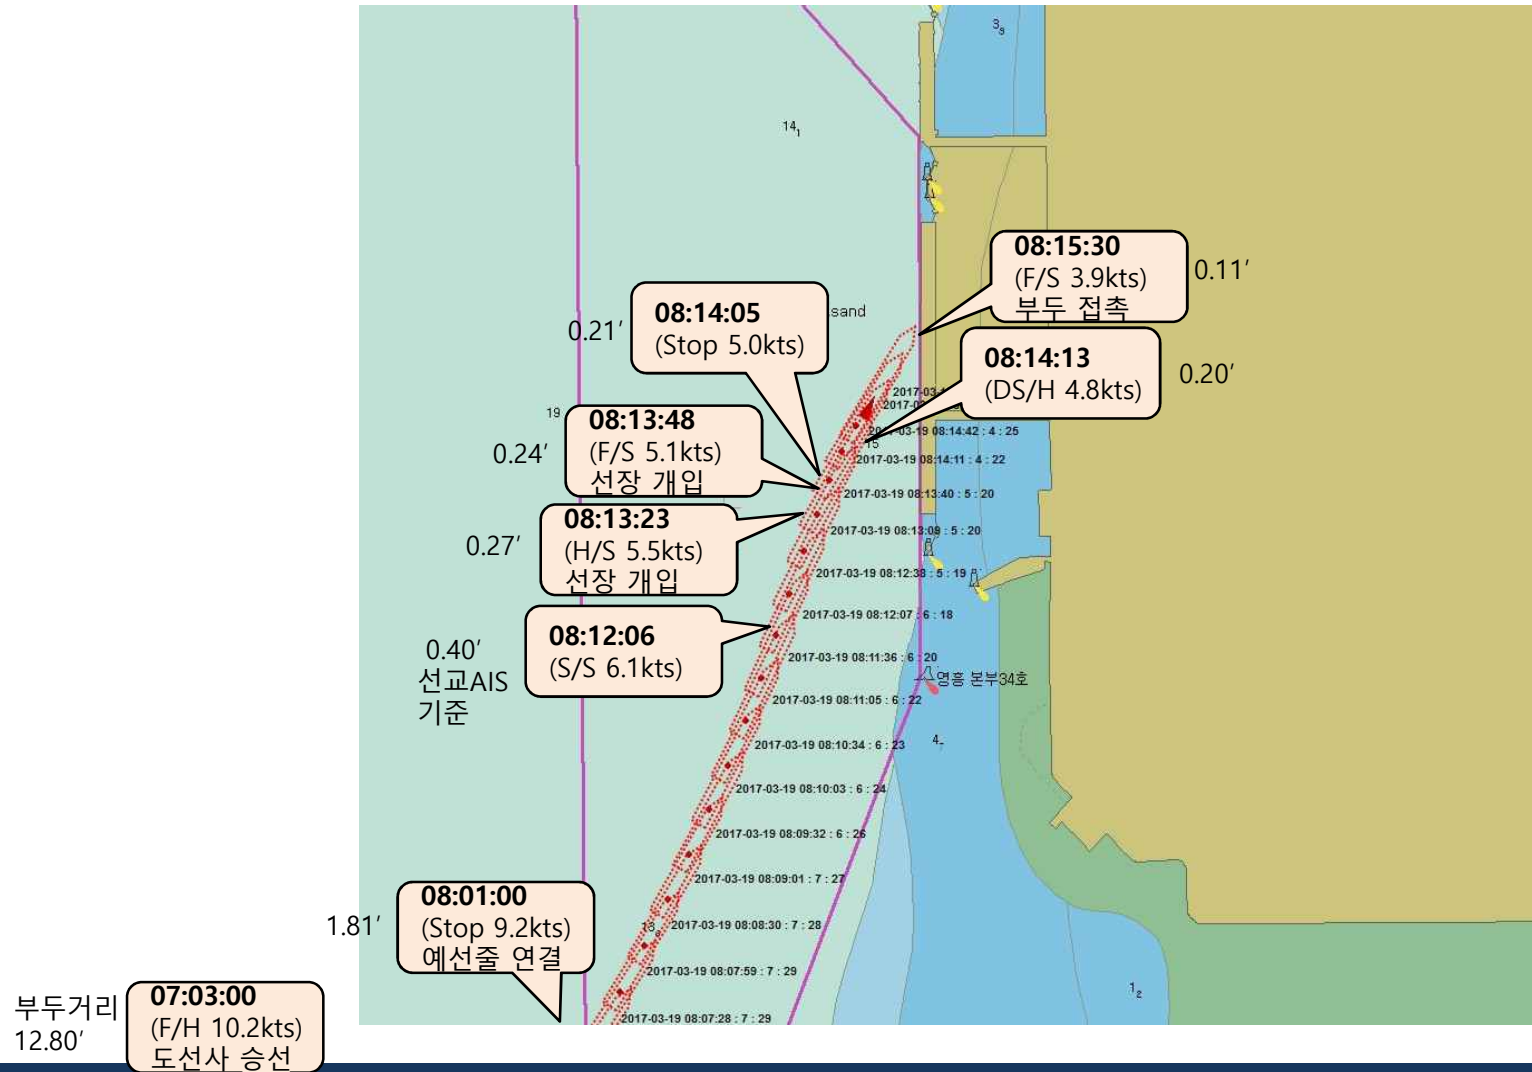
## 4.2 상황도

- 대형선의 감속 시기 상실
- 선장이 도선사에게 소극적인 이의제기
- 선장의 본선 조종성능 전달 미흡
