# 항내 조선 사고 예방

한국선장포럼

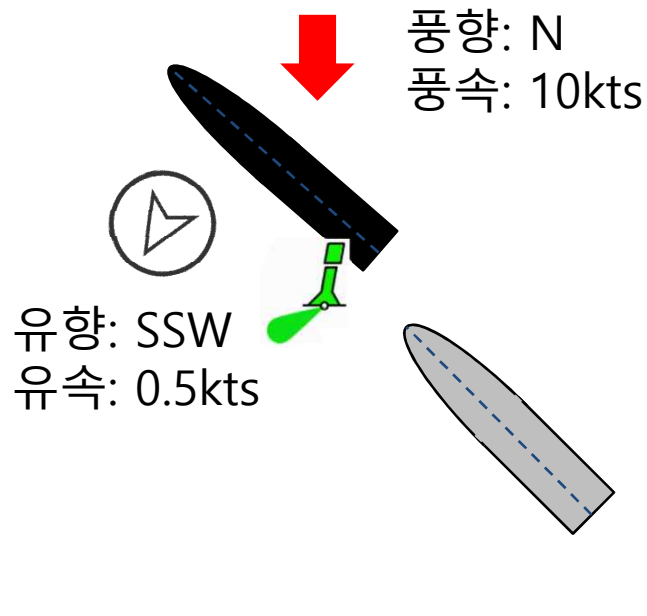
## 1.3 사고 원인

- 선석이 확보되지 않은 상태에서 무리한 입항 시도
- 풍조에 의한 선체 압류에 크게 신경쓰지 않음
- 예선(Tug)이 준비되지 않음
- 풍조를 받고 항행시 선체의 운동(그에 대한 반응)을 충분히 숙지하지 못함

- 터미널, 출항선, 본선 도선사와 출입항 시각 사전 확인
- 바람과 조류의 세기를 감지하고 이로 인한 압류를 감안하여 적절한 조치(Leeway, Tideway) 를 적용
- 대기 수역이 없는 경우 여유 공간이 충분한 곳에서 대기
- 안전하게 Drifting할 수 없는 좁은 수역일 경우 Tug를 준비
- 투묘가 가능한 수역일 경우 시간적 여유를 얻기 위해 묘박 대기한다.

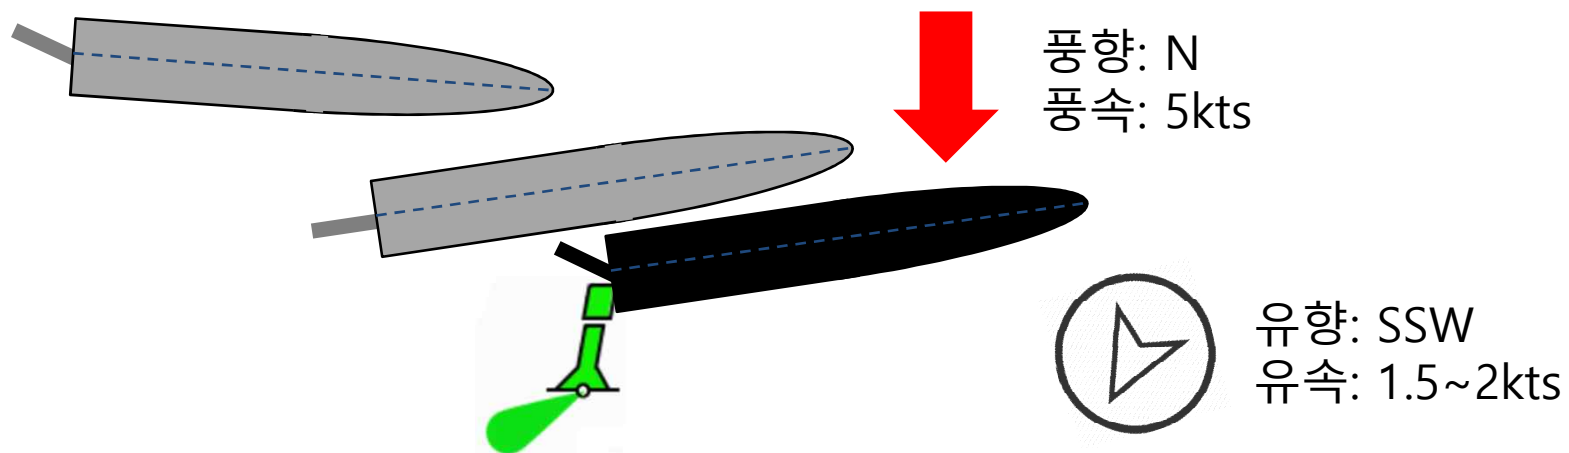
### 2.3 사고 원인

- 조타수가 우현 전타가 아닌 좌현 전타를 함
- 동시점멸 등부표 발광주기가 길어 압류되는 것을 쉽게 감지 못함

- 도선사의 타각 지시 후 선장과 항해사는 반드시 확인
- 조류가 강한 수역에서는 지속적인 압류 여부 확인
  - 특히 정형에서 조류를 받거나 심흘수일 경우 주의 요함
- 신침로 거리를 감안하여 전타 시점을 잘 선택할 것
- 시계가 불량한 경우나 야간에 Radar 화면에 의지할 경우 변침이 늦음을 인지하고 예방을 위해 시정이 좋은 상태에서도 육안과 Radar 화면을 자주 관찰하여 변침시점을 익혀둘 것

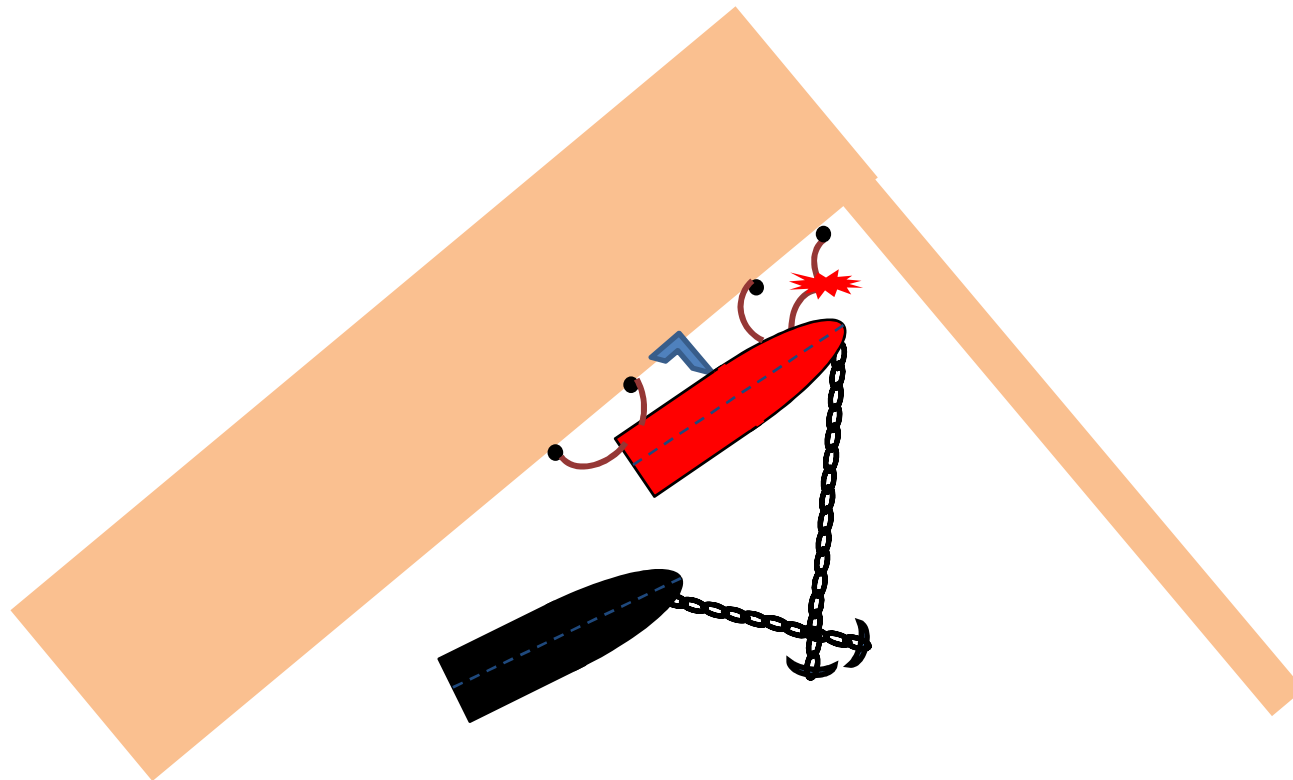
## 3.3 사고 원인

- 앵커가 완전히 수면위로 올라오지 않은 상태에서 출항하면서 앞 계류선 앵커체인을 끌어 앞 선체가 이안
